CRIOARENADO: UNA NUEVA OPCIÓN PARA LA LIMPIEZA DE EDIFICIOS PATRIMONIALES

Casellato, U.¹; Favaro, M.¹, Rosato, V.G.^{2,3}, Zicarelli, S. S.⁴

LEMIT, Avenida 52 entre 121 y 122, La Plata, T.e. (0221) 4831141 al 44, Fax (0221) 4250471

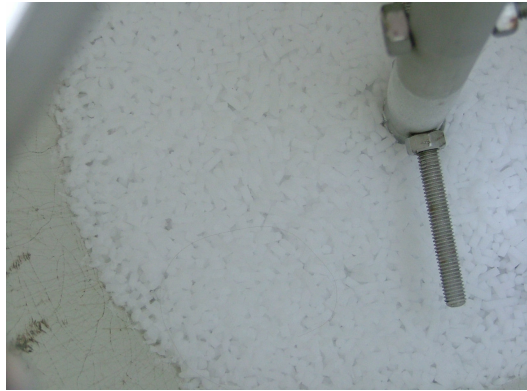
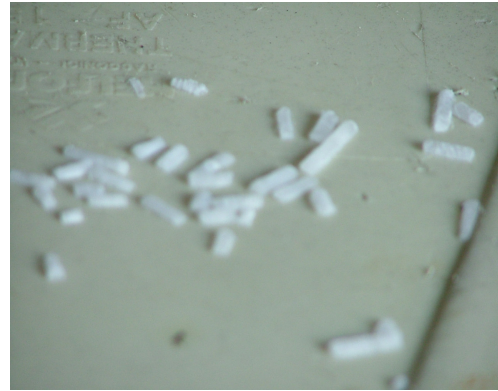
Fotografía 2. Detalle de CO2 congelado y granulado en el tanque de reserva y gránulos de CO2 congelado

Se efectuaron pruebas de limpieza sobre estos materiales ajustando la presión del chorro entre 1,5 a 3 bars y la distancia para obtener un buen balance entre la eficiencia de limpieza y efectos poco invasivos (ver Fotografías 1,2 y 3).

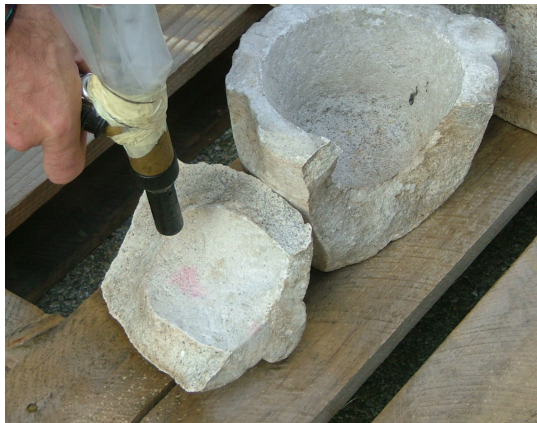
Fotografía 3. Pistola de aire comprimido lanzando un chorro de CO2 congelado y granulado

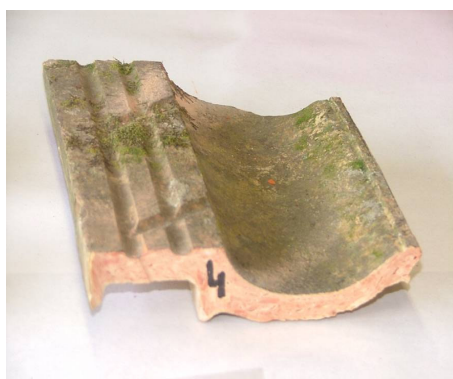
Fotografía 5: Teja de 120 años antes del crioarenado

Las tejas en estudio estaban colonizadas principalmente por un líquen folioso, *Xanthoparmelia microspermum* (Müller. Arg.) Hale. Al realizar las pruebas con la técnicas de crioarenado se notó por observación directa que la teja más antigua se pudo limpiar con buenos resultados y sin daño evidente, mientras la teja más reciente perdió material (Fotografías 5, 6, 7 y 8).

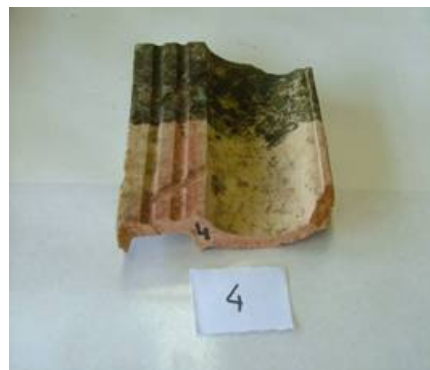
Fotografía 6: Teja de 120 años antes del crioarenado a 3.5 bar

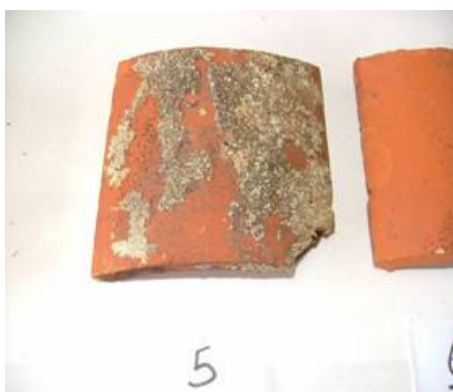
Fotografía 7: Teja de 60 años antes del crioarenado

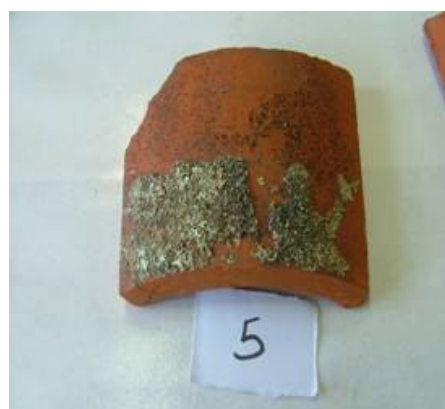
Fotografía 8: Teja de 60 años luego del crioarenado a 2.5 bar Se observa la pérdida de material superficial.

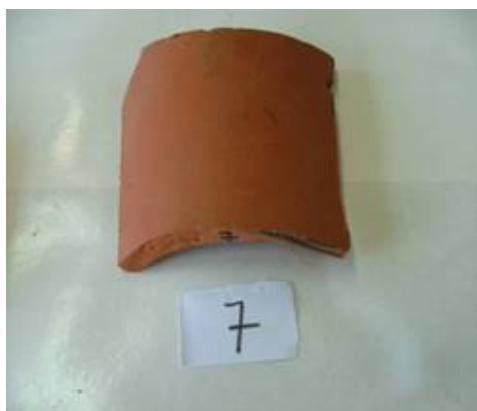
Fotografía 11: Teja de 60 años antes del crioarenado

El crioarenado a 1,5 bar pudo eliminar, de acuerdo a experiencias realizadas, eflorescencias blancas originadas por lixiviación de sales existentes en la matriz cerámica de una teja de 60 años sin originar un daño notable (Fotografías 11 y 12).

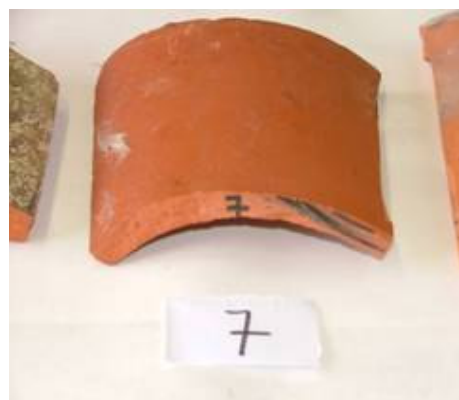
Fotografía 12: Teja de 60 años luego del crioarenado a 1.5 bar

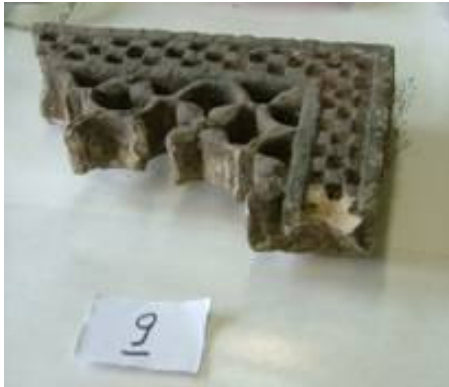
Fotografía 13: Rejilla de roca calcárea antes de la limpieza

En otras experiencias ejecutadas en una rejilla de roca calcárea no se pudo limpiar totalmente aunque los musgos que crecían sobre ella se eliminaron fácilmente. Las secciones delgadas muestran que las algas son endolíticas, inmersas en el sustrato, por lo que en este caso el crioarenado no fue efectivo (Fotos 13, 14 y 15).

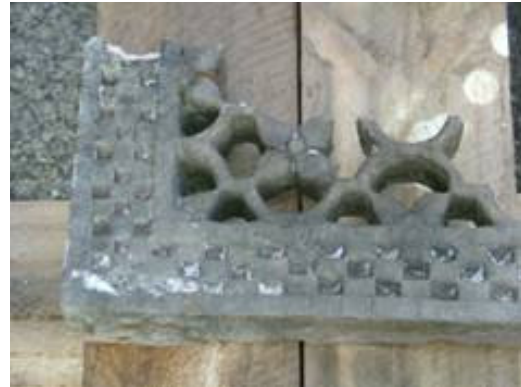
Fotografía 14: Rejilla de roca calcárea luego del crioarenado a 3.5 bar. La limpieza no resulta satisfactoria.

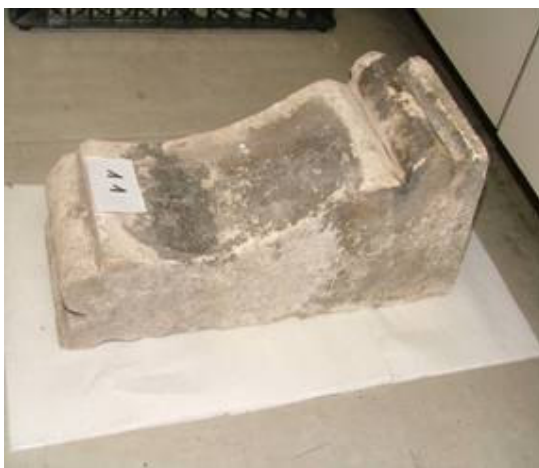
Fotografía 16: Ornamento de arenisca con costra negra

Respecto a un ornamento ejecutado en arenisca con la existencia de una costra negra muy fuertemente adherida, la experiencia de limpieza originó la pérdida significativa de material cuando se procedió a su limpieza a una presión de 3,5 bar (ver Fotografías 16, 17 y 18).

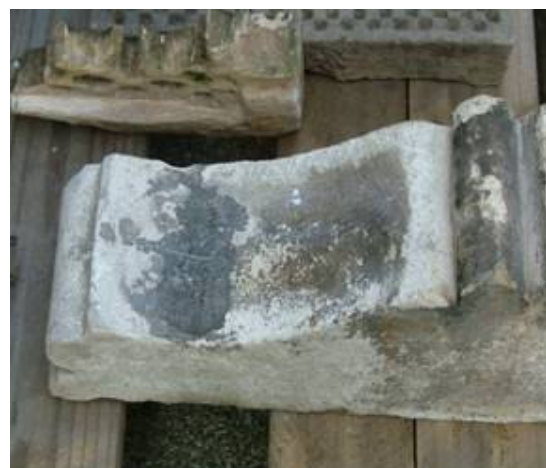
Fotografía 17: Ornamento de arenisca luego del crioarenado a 3.5 bar
